配水池タンク内の防水塗装中、換気装置の燃料切れにより中毒になる

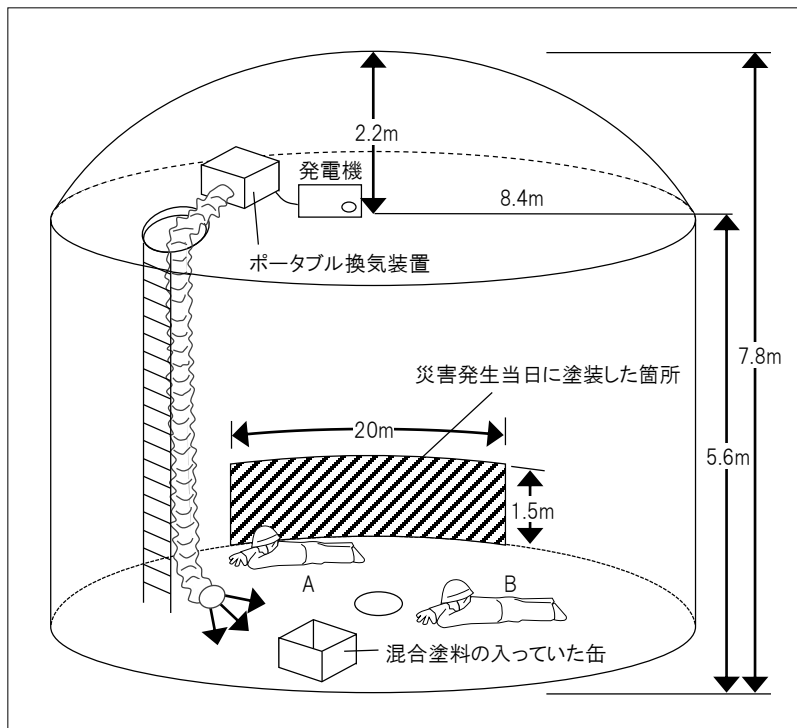
配水池タンク内の壁面下部

作業員2名は、配水池タンク内壁面の防水塗装に、エポキシ樹脂と硬化剤の混合物を上塗りとして使用していた。作業中は換気装置を作動させて有機溶剤用防毒マスクを着用し、作業を行っていた。しかし、換気装置の作動に使用した発電機は燃料の消費により送風を停止し、着用していた防毒マスクの吸収缶の破過時間も過ぎていたことなどにより被災し、意識を失い倒れた。

被災翌日、タンク内に倒れている作業員2名を同僚が発見した。救出後、両名とも意識は回復したが有機溶剤中毒と診断され入院加療となった。

[2] 換気装置、保護マスク等の責任分担を定め、保守点検を行わせること
