推進工法による下水管敷設の作業中、作業員3人が硫化水素中毒

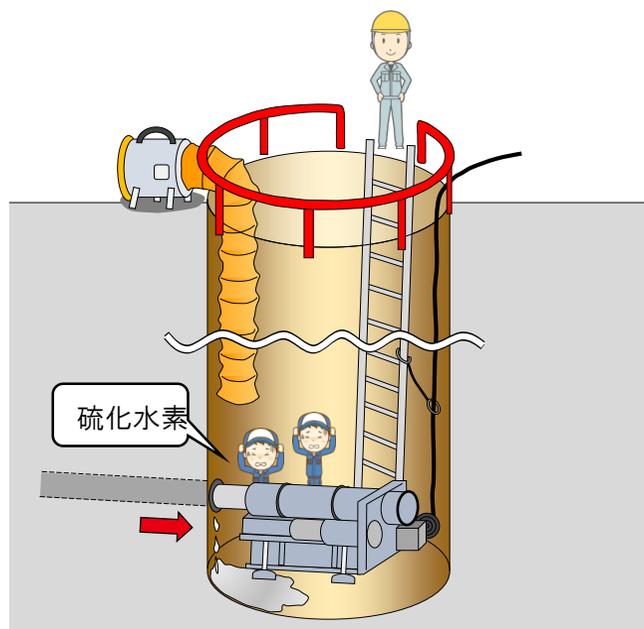
推進工法による下水管敷設工事中の立坑内

下水管敷設工事に進行方向の修正作業として、遠隔操作による下水管の引き寄せを行った際に地下水が漏出した。地下水の流れの停止に、作業員A、Bが立坑内に降りて作業時に、腐泥などによる硫化水素の発生と、換気不十分により被災した。

現場でAが意識を失ったため、Bは地上にいるCに送風機の電源投入を伝え、はしごを上ったが、途中で意識を失い落下した。Cははしごを下りてBとCを救出後、地上で意識を失った。

- [1] その日の作業開始前に酸素濃度及び硫化水素濃度の測定を行うこと ～中略～ (酸欠則第3、4条)
- [2] 坑内の換気を十分に行うこと ～中略～ (酸欠則第5条)
