マンホール内で硫化水素中毒

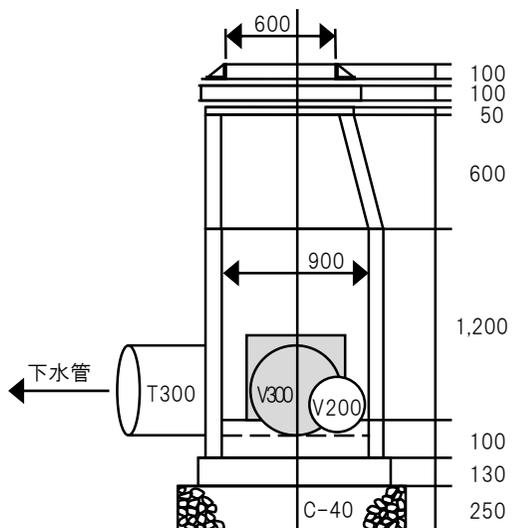
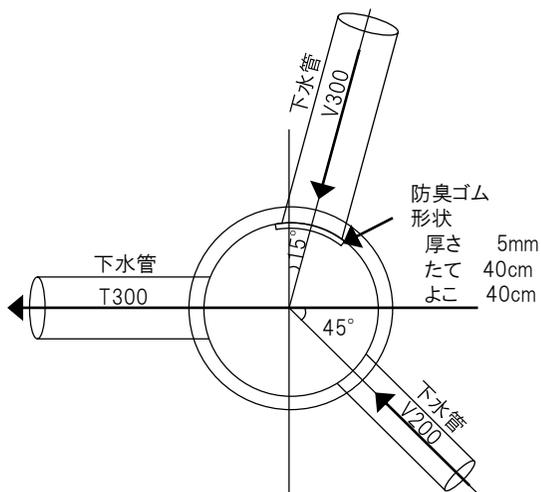
図 組立マンホール立面図、平面図

作業者はゴム板取付作業でマンホールに入った際に、目が痛くなったため外に出て休んだ。強い硫化水素臭があったが、再度マンホールに入り作業を行った。

作業者はマンホール内で作業を再開したところ、作業は無理だと感じたため、外へ出ようとしたが気を失って中に倒れた。ガードマンが異常に気づき、現場近くの喫茶店の客2人の助けを得て、マンホール内で倒れた作業者を助け出した。作業者は救急車で病院に運ばれ硫化水素中毒と診断され、1週間入院し、退院後も3日間休業した。

- [1] 本件のマンホール等、第2種酸素欠乏危険場所における作業については、その日の作業の開始前に、当該箇所空气中的酸素及び硫化水素の濃度を測定する事
- [2] 作業箇所について、酸素濃度を18%以上、硫化水素濃度を10ppm以下に保つように換気を行う事
