# トリクロロエチレンを用いて脱脂槽の洗浄作業中、急性有機溶剤中毒

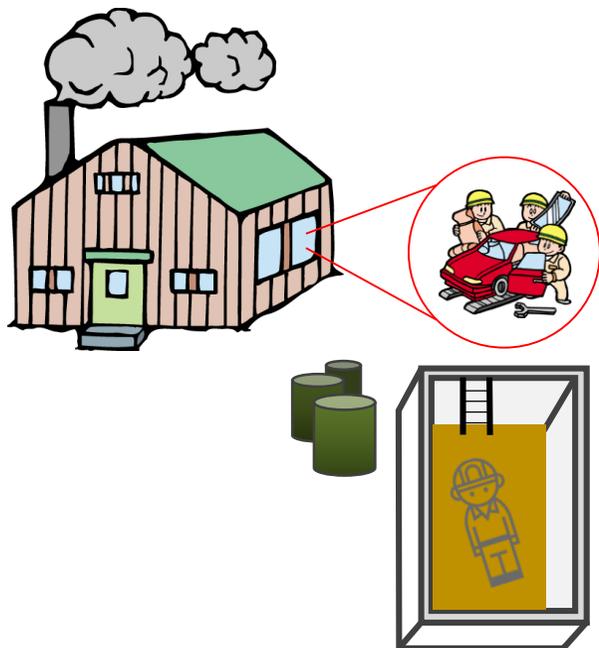
自動車部品の研磨加工、金属表面処理を行っている工場のトリクロロエチレン洗浄槽

トリクロロエチレン槽の中に入って、トリクロロエチレンを染み込ませたウエスで内壁の付着物除去作業を行っていた作業員が、トリクロロエチレン槽内の台座にしゃがみ込んだ姿で倒れていた。

直ちに救出し、病院に移送したが、意識不明のまま翌日死亡。

- 1 作業環境の把握と改善を行うこと
- 4 安全衛生教育を実施すること
- 5 有機溶剤作業主任者の職務を履行させること
