野菜洗浄室内で清掃作業の際、塩素ガスが発生

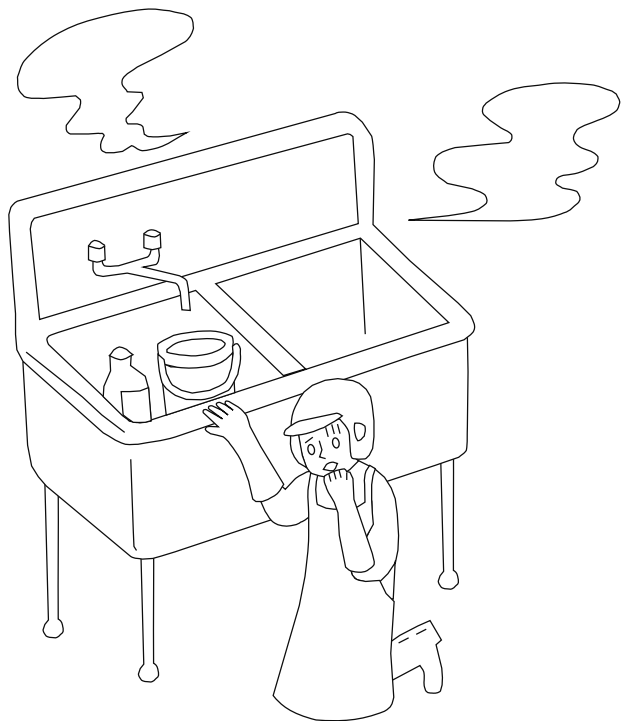
野菜洗浄室内の殺菌水生成装置。

殺菌水生成装置内の容器から次亜塩素酸ナトリウムを取り出し、洗浄室の壁、機器等についたカビを除去後、余った次亜塩素酸ナトリウムを容器に戻す際に、誤って隣の塩酸の容器に入れ、塩素ガスが発生。

塩素ガス発生による退避、処理時に気分が悪くなる者はいなかったが、作業員が帰宅後、気分が悪くなり、救急搬送。

[4] リスクアセスメントを実施し、リスク低減措置を実施すること。

リスクアセスメント実施の結果、ガスの発生が予見される環境や作業がある場合、リスク低減措置に加え、ガス検知警報器で安全確認をしながら作業されることを、お勧めいたします。
